القاهرة التاريخية
HISTORIC CAIRO

مشروع ترميم
قصر محمد علي باشا

قصر محمد علي باشا

٢٠٠٥

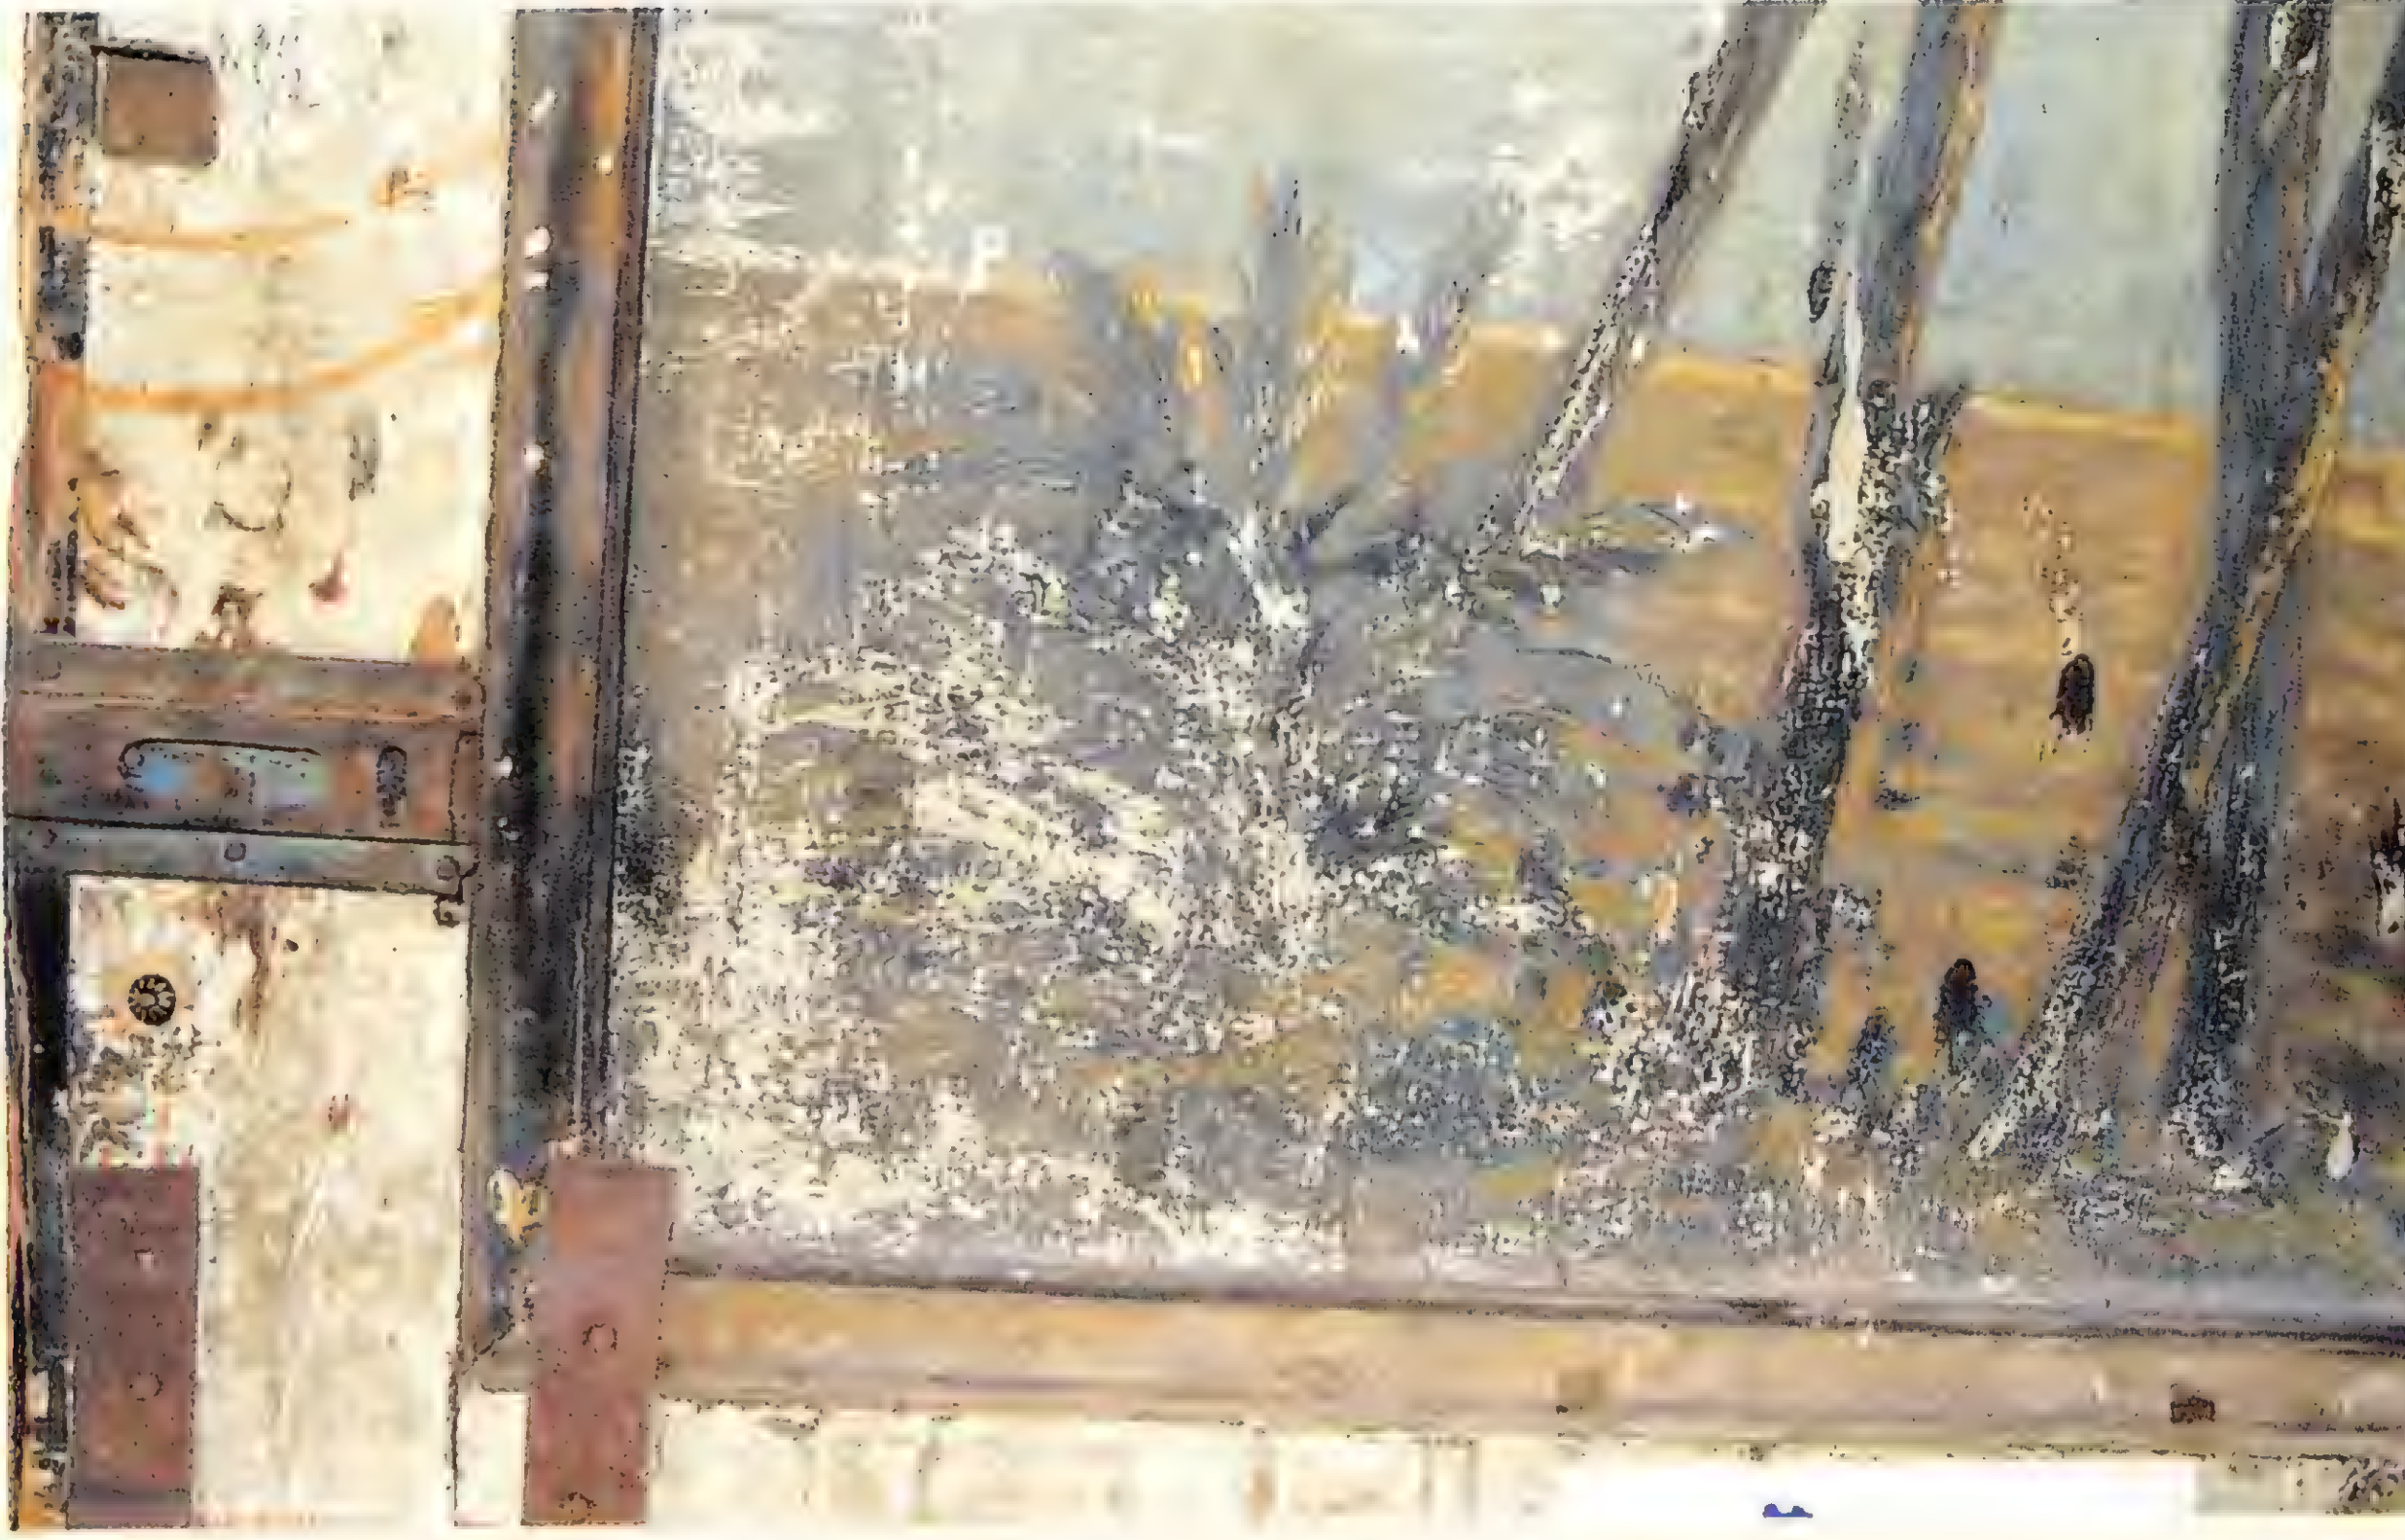
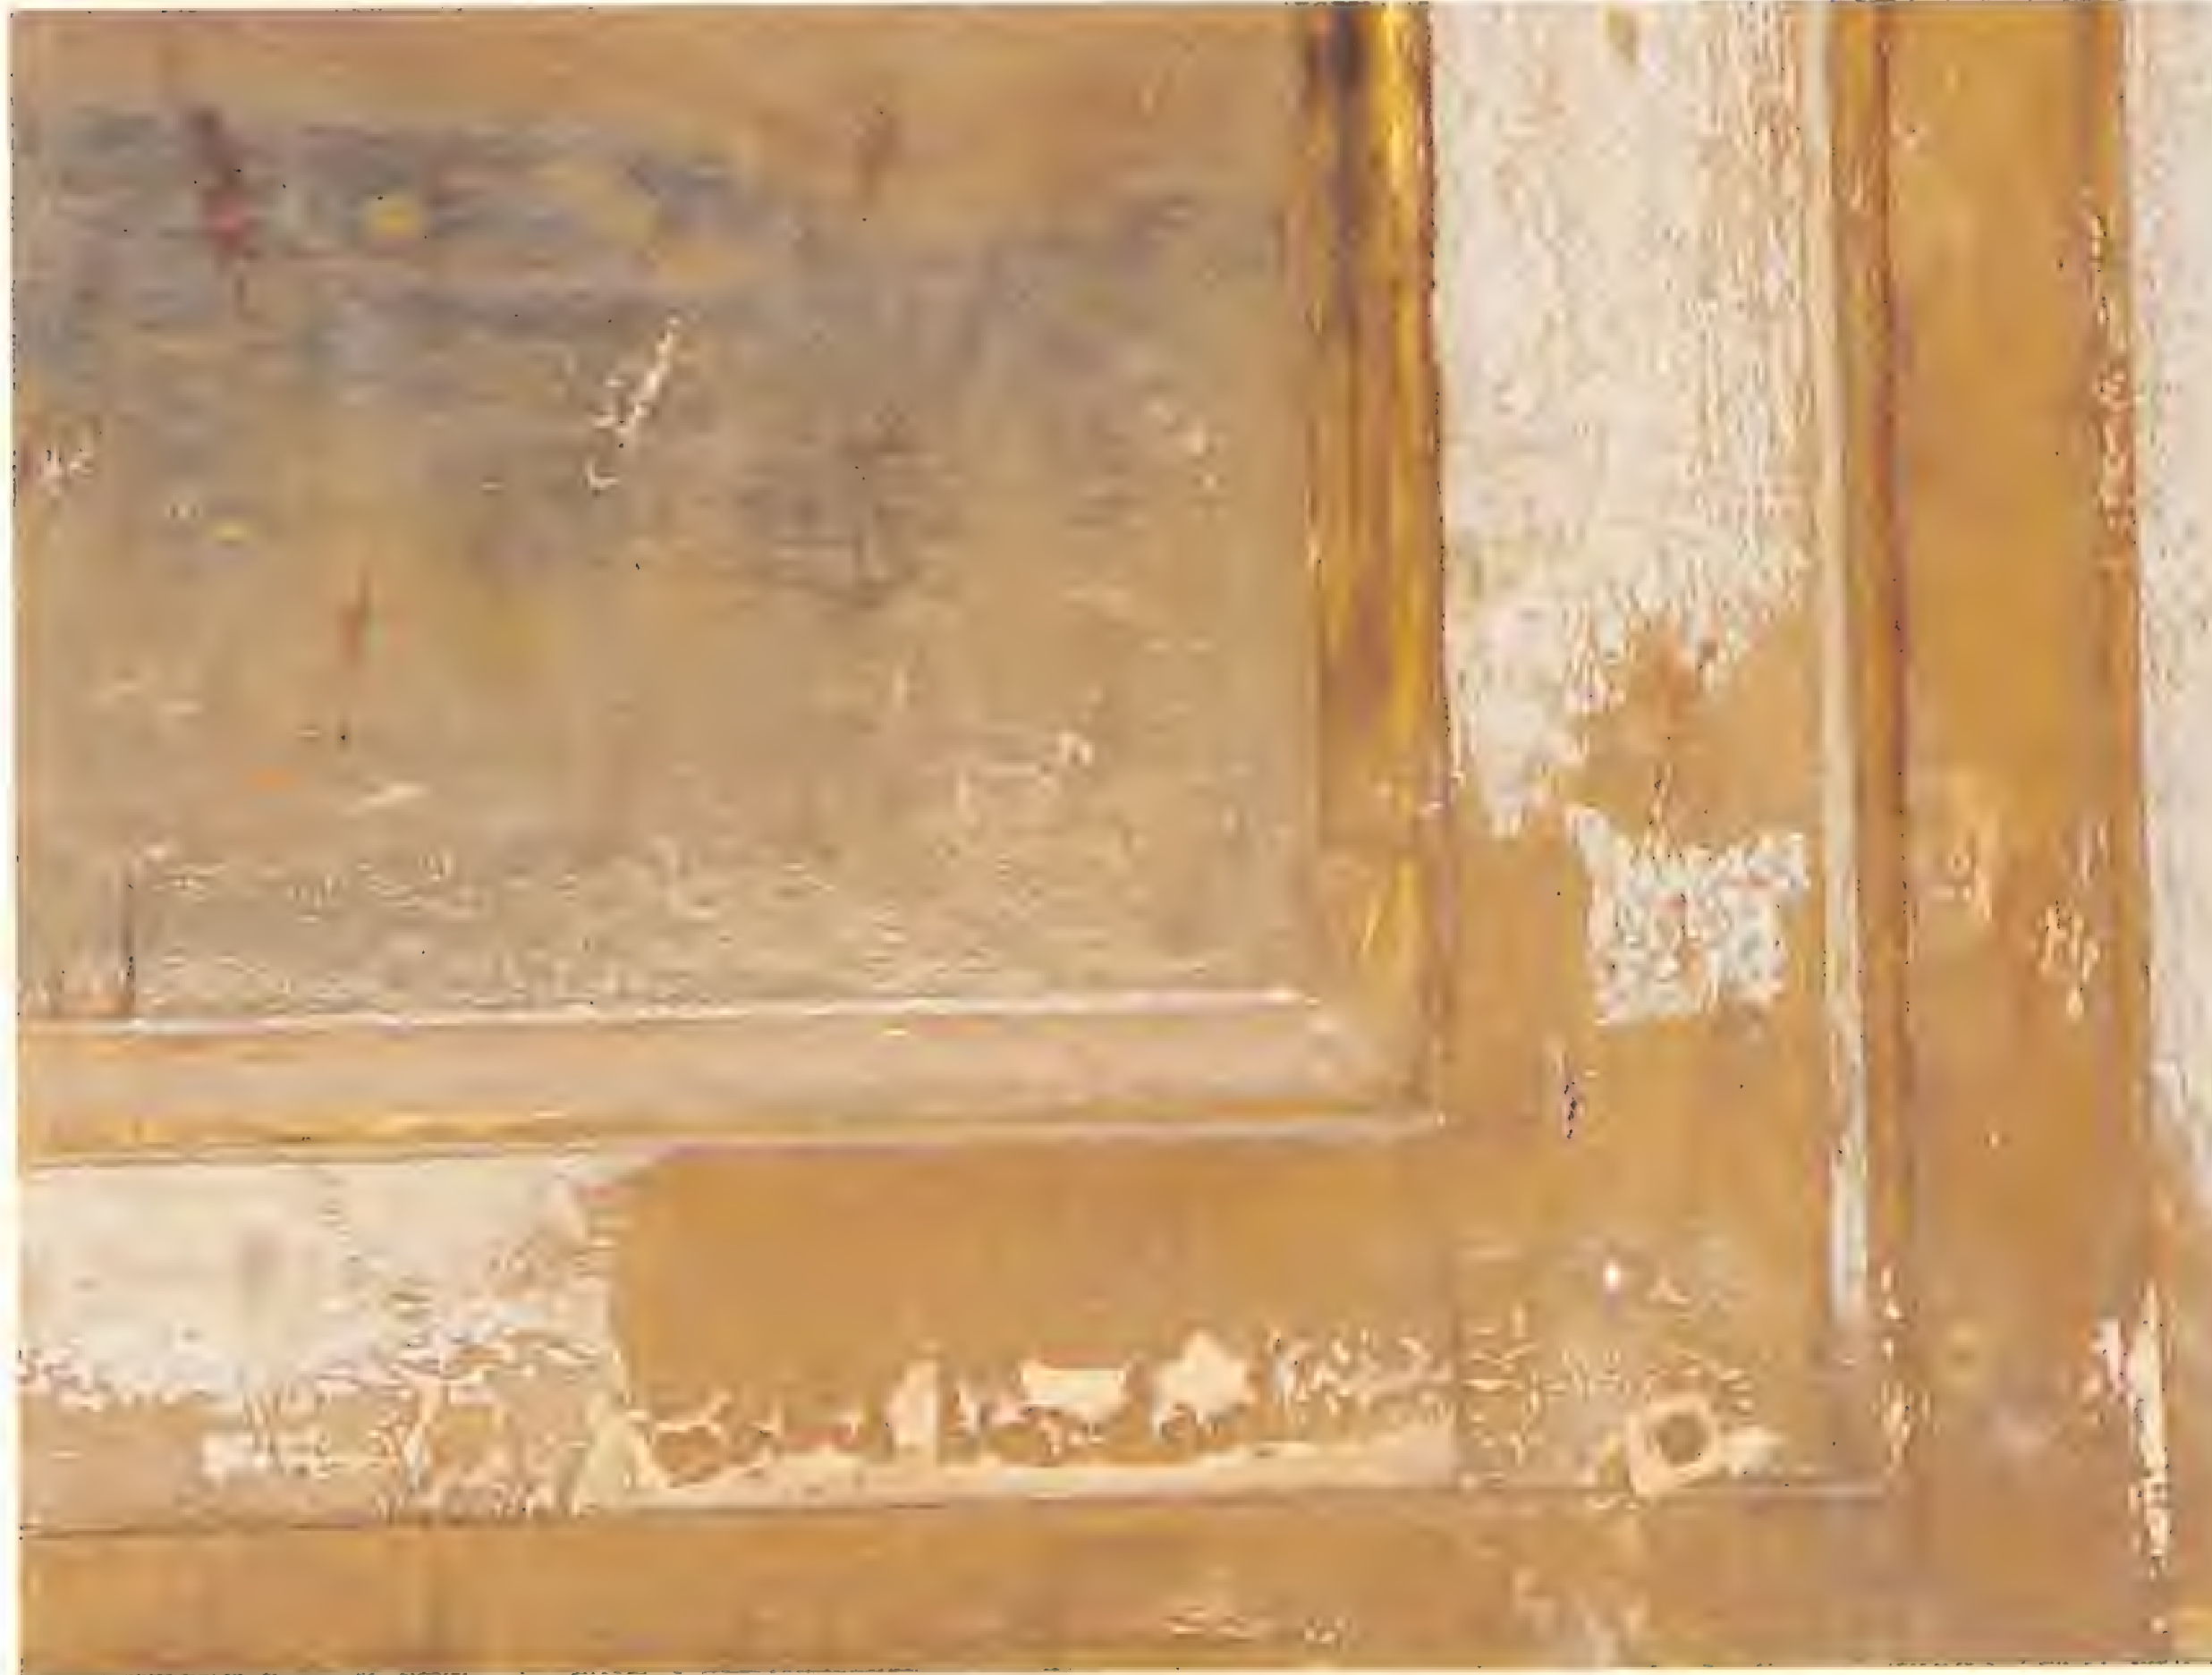
بعض من مظاهر تلف اللوحات

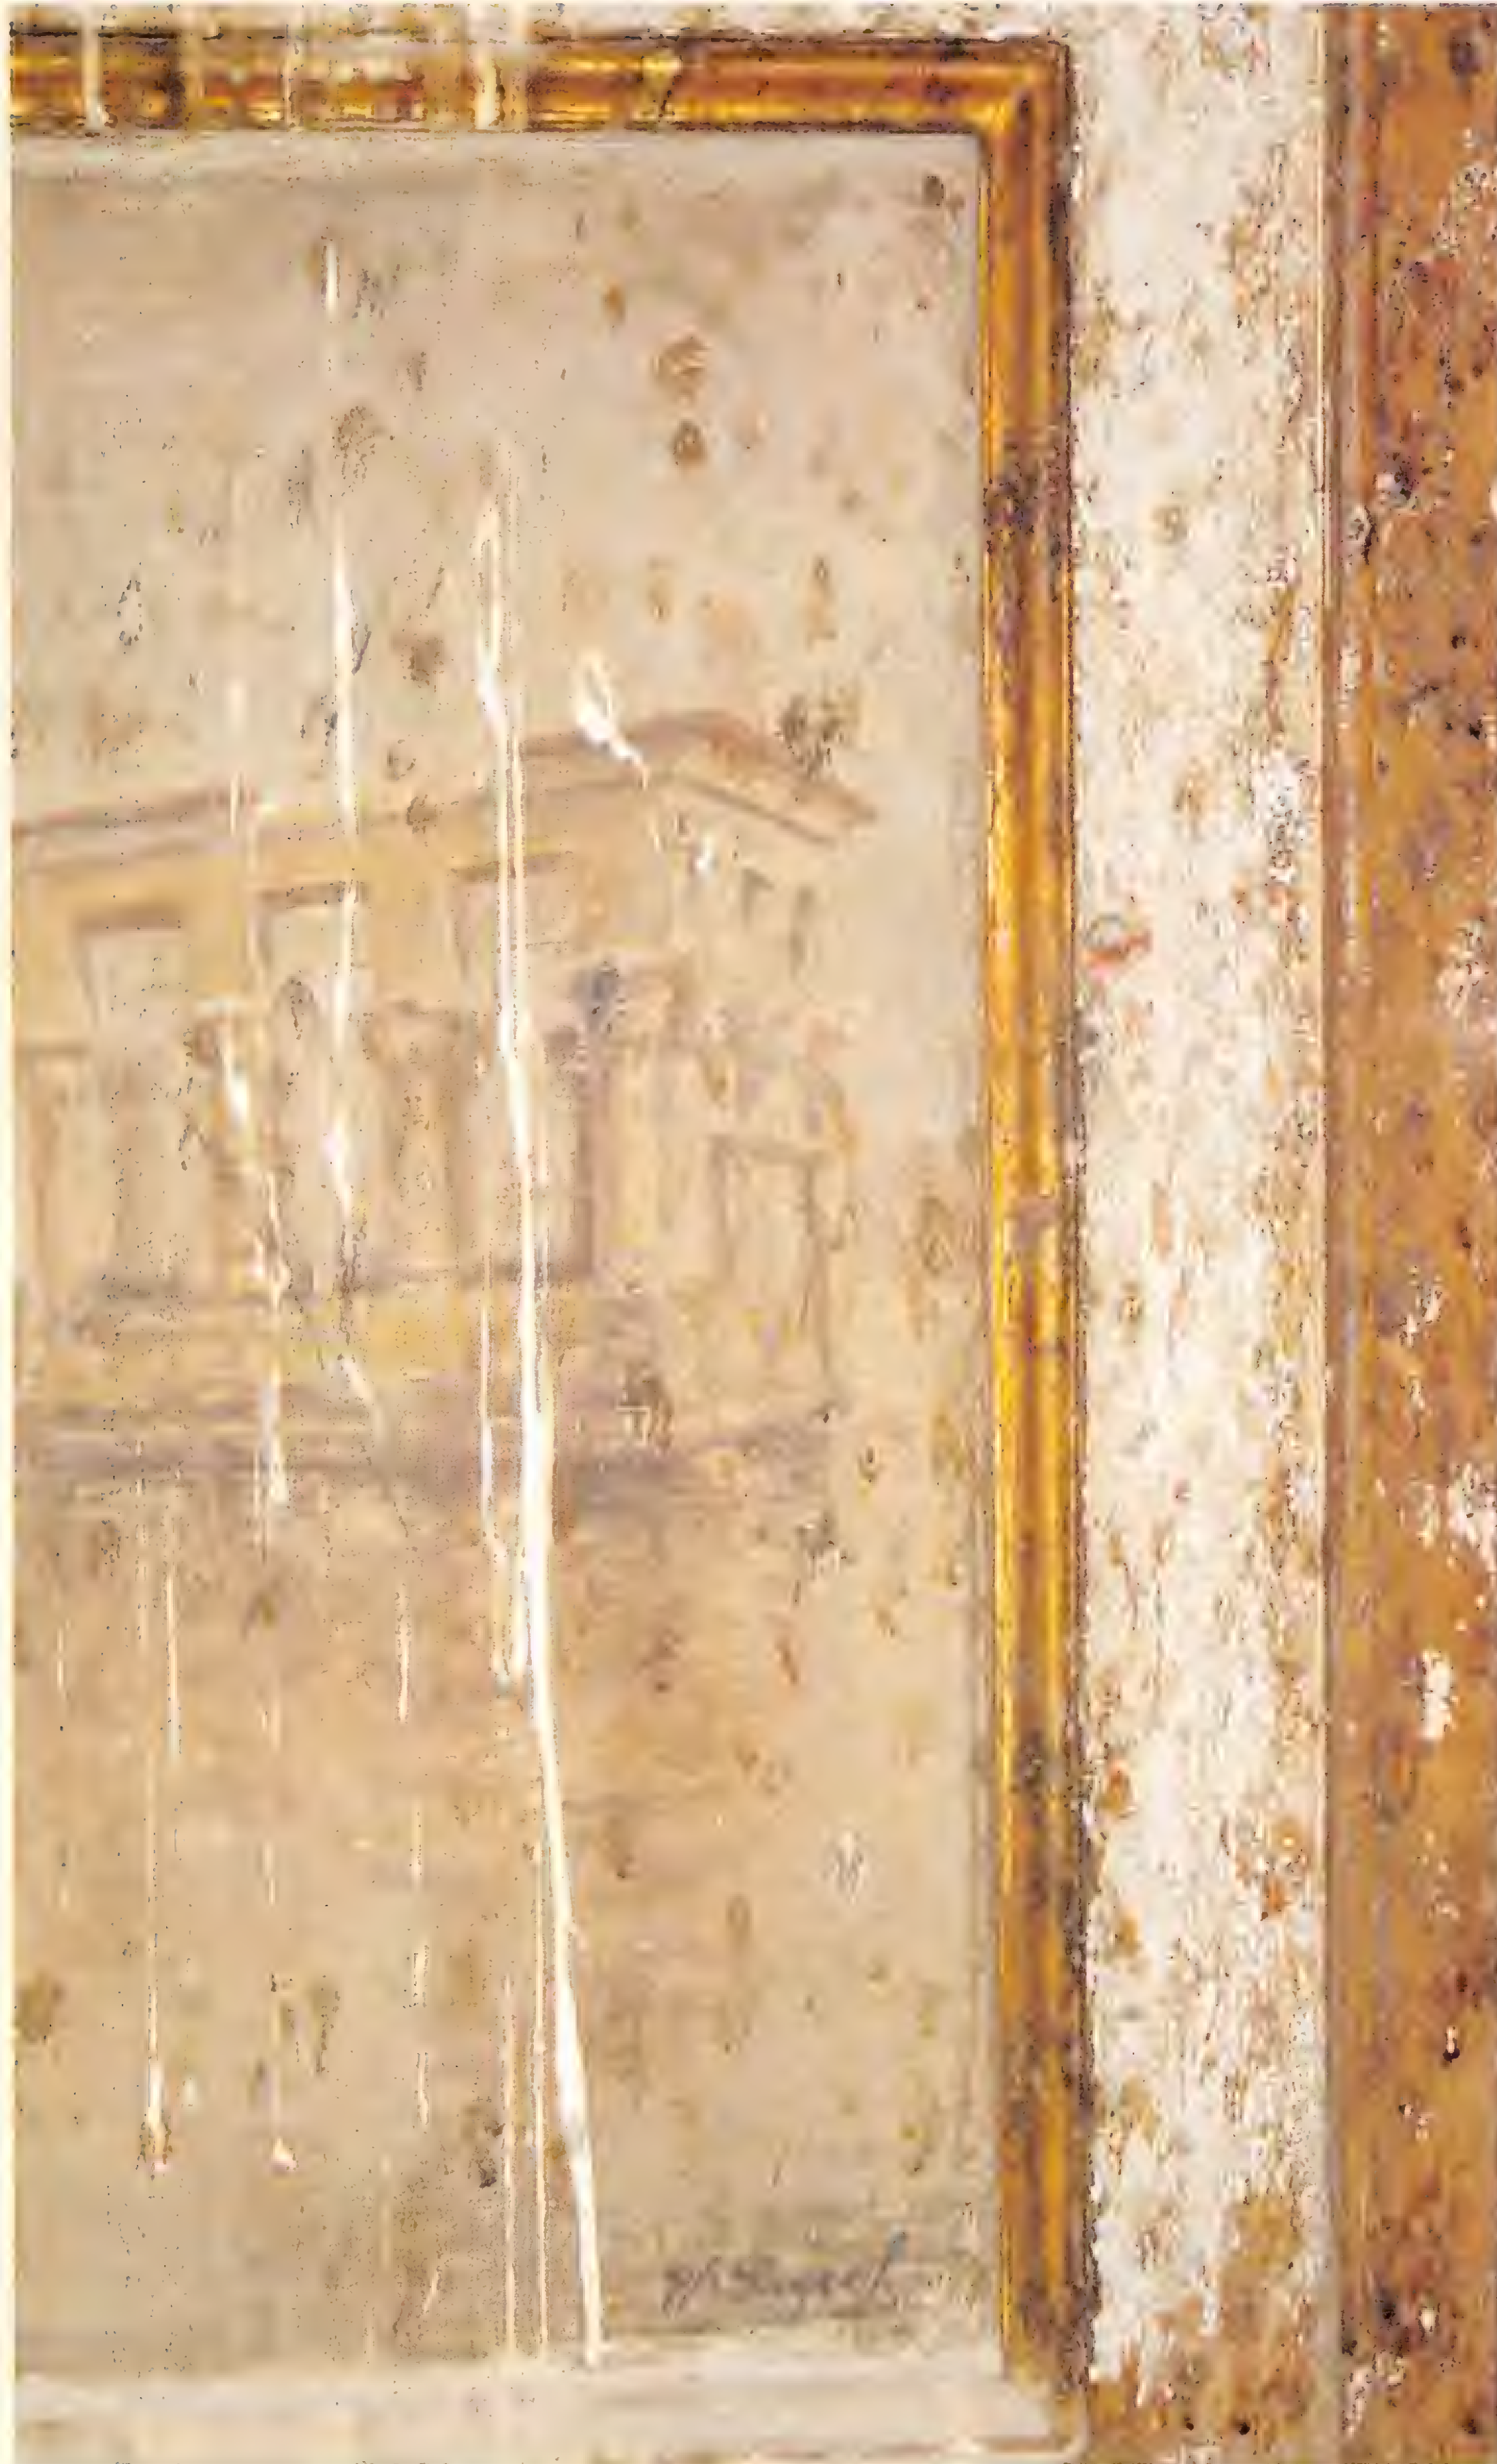
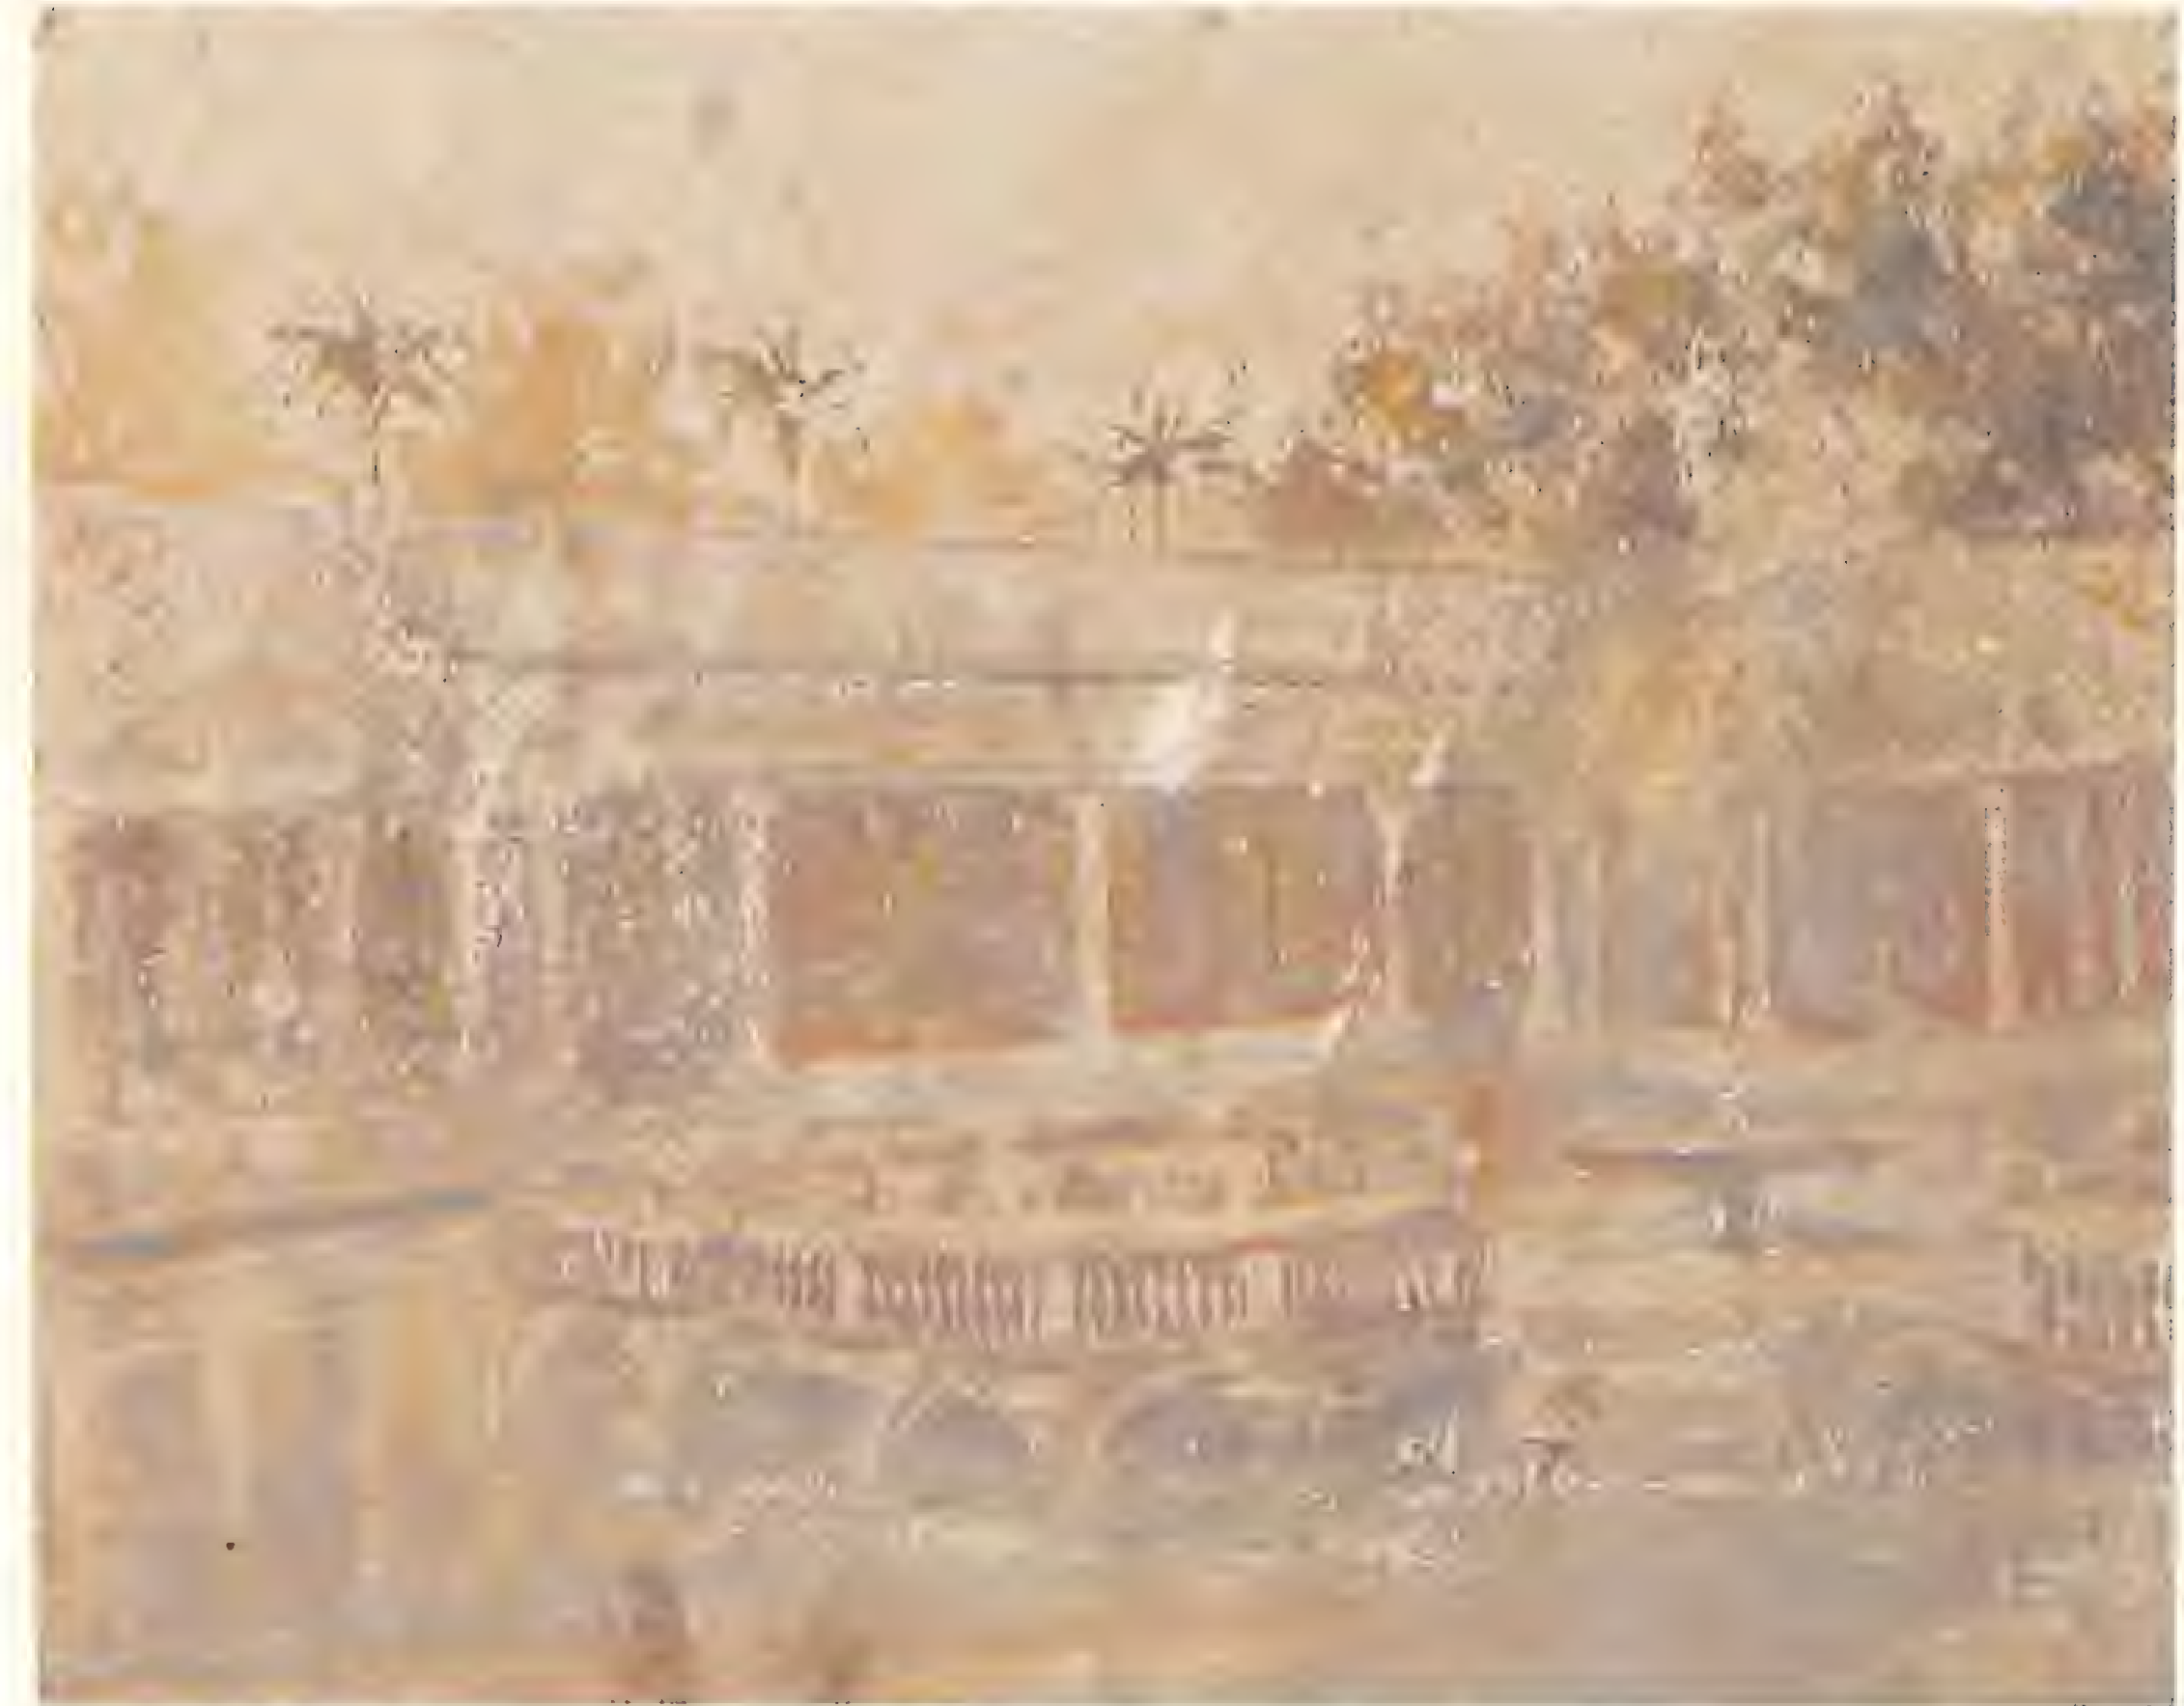
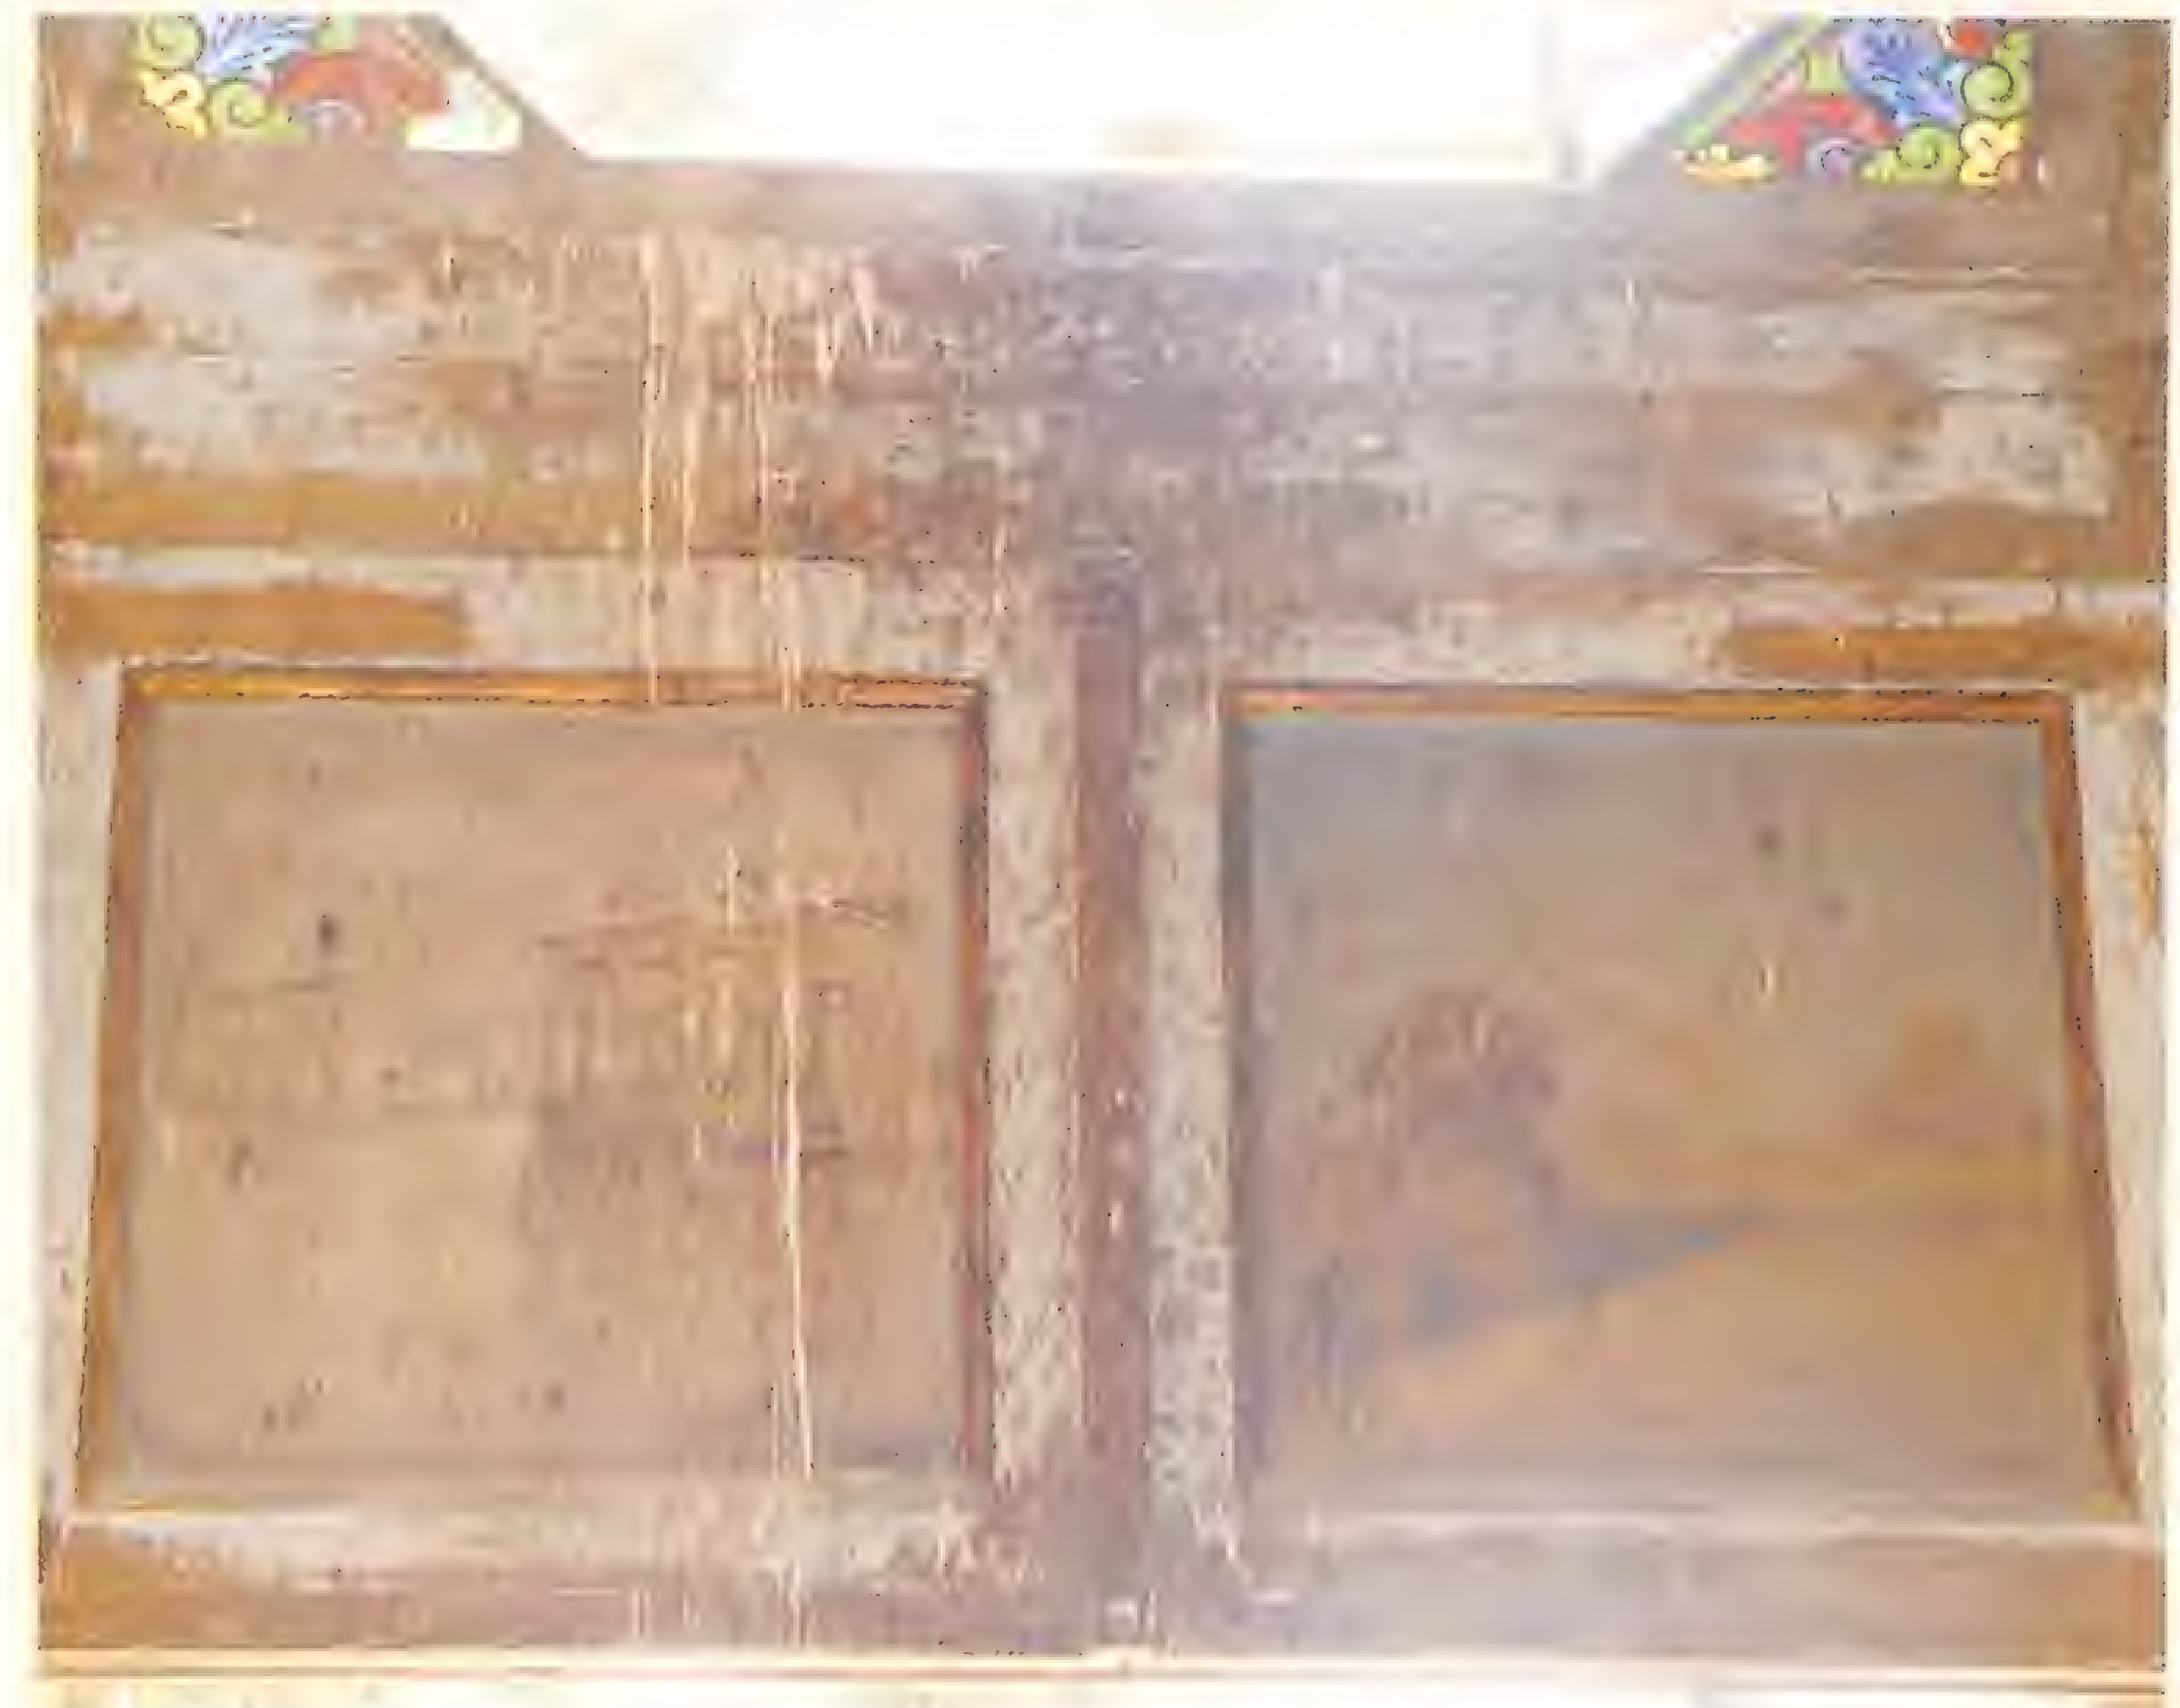
بعض اللوحات قبل الترميم
